<b>CLIENTE</b>	OPTRONICS S.A DE C.V.		
<b>DIRECCIÓN</b>	Lateral Carretera Estatal 431, Km 2+200 Parque Tecnológico Innovación Querétaro El Marqués, Qro. C.P. 76246		
<b>CONTACTO</b>	Jesús Romero	<b>CORREO</b>	jesus.romero@optronics.com.mx

MARCA	MODELO	DESCRIPCIÓN	MUESTRAS
OPTRONICS	OPHAHEDAC1FCH	HERRAJE TIPO D FLEJE INDIVIDUAL 3/16	8

## PRUEBAS REALIZADAS:

### 1.1. Herraje tipo D fleje individual 3/16" - OPHAHEDAC1FCH

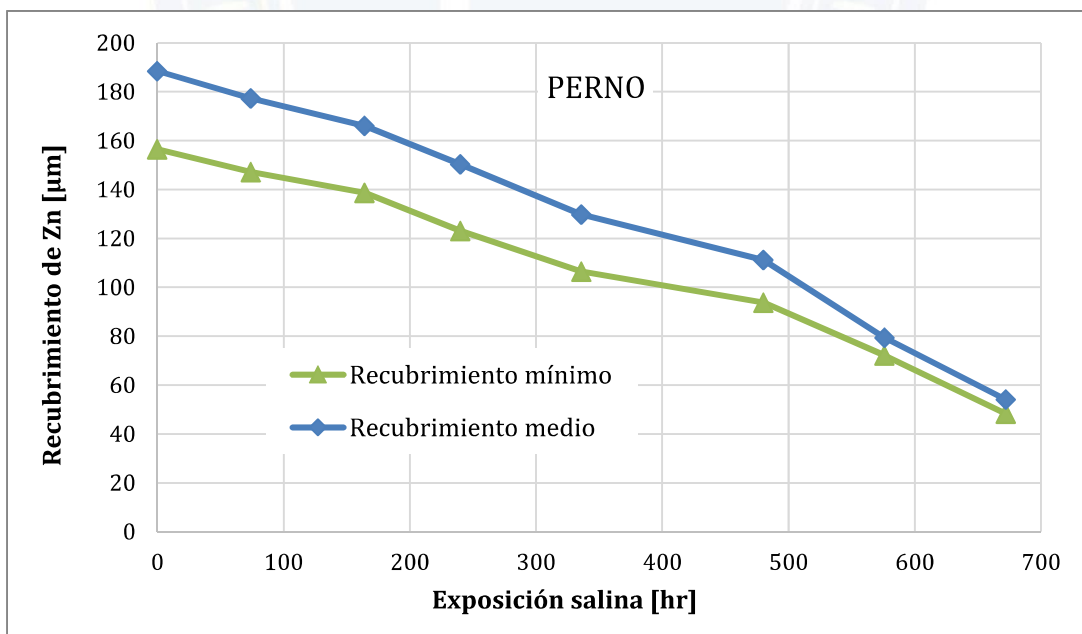
Figura 2. Desgaste del recubrimiento de Zn del perno del herraje con su exposición a la niebla salina

La tabla 4 muestra los resultados del adelgazamiento del recubrimiento de zinc del herraje tipo D fleje individual 3/16" - OPHAHEDAC1FCH, después de la exposición a la niebla salina.

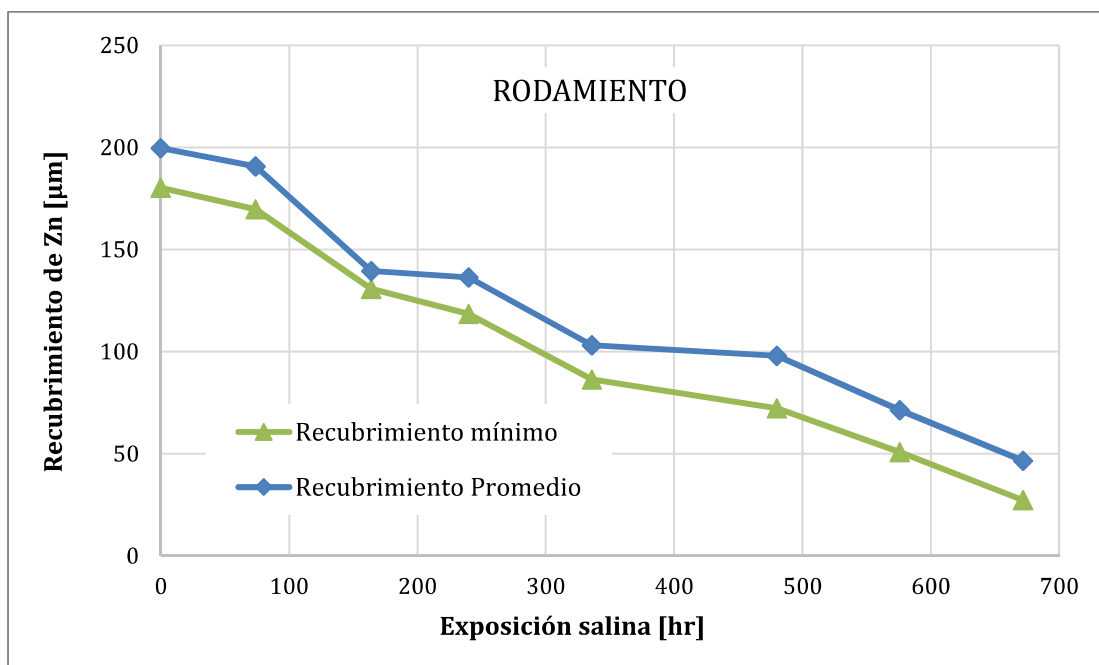
Figura 3. Desgaste del recubrimiento de Zn del rodamiento del herraje con su exposición a la niebla salina

336	106.5	Conforme	129.8	± 23.4	Conforme
	480	93.8	Conforme	111.2	± 17.4	Conforme
	576	72.2	Conforme	79.4	± 6.4	Conforme
	672	48.3	Conforme	54.1	± 3.7	Conforme
No existe evidencia de óxido rojo, desgaste, fisuras, descamaciones ni aparición de zonas oscuras en el revestimiento de zinc						
RODAMIENTO	74	169.8	Conforme	190.8	± 9.2	Conforme
	164	130.8	Conforme	139.6	± 14.5	Conforme
	240	118.6	Conforme	136.4	± 13.6	Conforme
	336	86.4	Conforme	130.2	± 39.1	Conforme
	480	72.3	Conforme	98.0	± 13.9	Conforme
	576	50.9	Conforme	71.4	± 23.1	Conforme
	672	27.3	Conforme	46.6	± 19.8	Conforme
No debe existe evidencia de óxido rojo, desgaste, fisuras, descamaciones ni aparición de zonas oscuras en el revestimiento de zinc

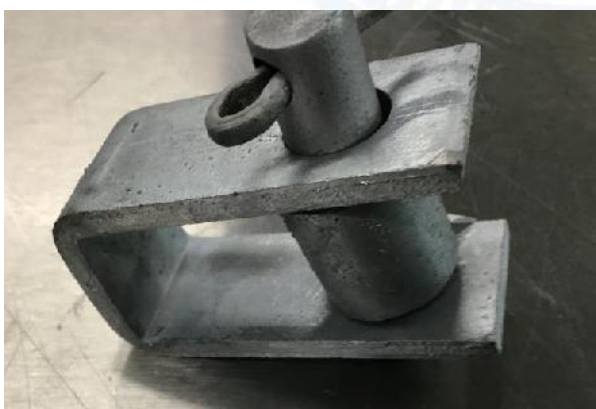
Figura 4a. Herraje D fleje individual 3/16" - OPHAHEDAC1FCH antes de su exposición a la niebla salina

Las figuras 4a y 4b muestran las imágenes del herraje tipo D fleje individual 3/16" - OPHAHEDAC1FCH al inicio del ensayo y después de 672 h de exposición a la niebla salina

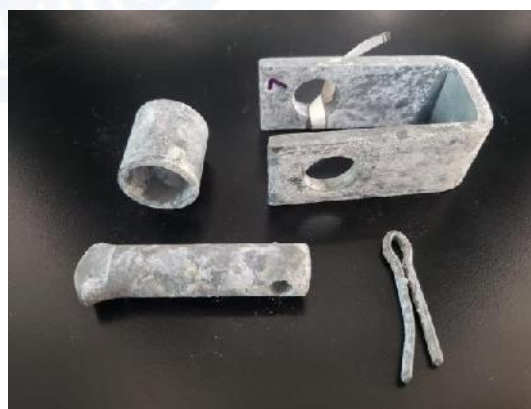
Figura 4b. Herraje D fleje individual 3/16" - OPHAHEDAC1FCH después de 672 h de exposición a la niebla salina

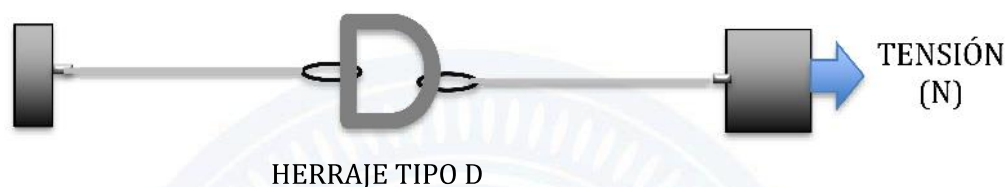
El sistema de prueba consiste de una máquina de tensión longitudinal. La configuración del sistema de prueba se muestra en la figura 5.

Fig. 5. Diagrama esquemático de la prueba de tensión al herraje tipo D

El herraje tipo “D” bajo ensayo fue sometido a una tensión gradual longitudinal comenzando desde 200 N (20.39 kgf) a una velocidad de 50 N/s (5.02 kgf/s) hasta la tensión de especificaciones (12 kN).
