CLIENTE	OPTRONICS S.A DE C.V.		
DIRECCIÓN	Lateral Carretera Estatal 431, Km 2+200 Parque Tecnológico Innovación Querétaro El Marqués, Qro. C.P. 76246		
CONTACTO	Jesús Romero	CORREO	jesus.romero@optronics.com.mx

MARCA	MODELO	DESCRIPCIÓN	MUESTRAS
OPTRONICS	OPHAHEDAC2FGR	HERRAJE TIPO D DOBLE FLEJE 3/16	8

PRUEBAS REALIZADAS:

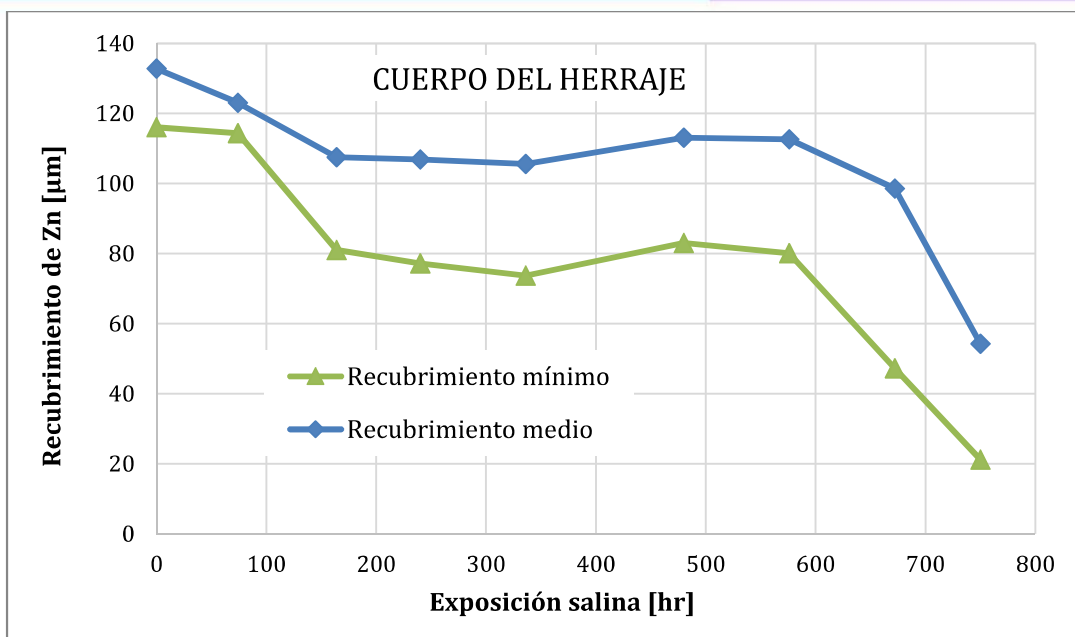
Figura 1. Desgaste del recubrimiento de Zn del cuerpo del herraje con su exposición a la niebla salina

La tabla 4 muestra los resultados del adelgazamiento del recubrimiento de zinc del herraje tipo D doble fleje 3/16” - OPHAHEDAC2FGR después de la exposición a la niebla salina.

Herraje doble fleje 3/16” - OPHAHEDAC2FGR	Tiempo de exposición [h]	Recubrimiento mínimo local [µm]	Evaluación del recubrimiento mínimo local	Recubrimiento medio [µm]		Evaluación
CUERPO PRINCIPAL	74	114.4	Conforme	123.1	± 9.2	Conforme
	164	81.0	Conforme	107.5	± 6.1	Conforme
	240	77.2	Conforme	106.9	± 19.9	Conforme
	336	73.7	Conforme	105.6	± 13.9	Conforme
	480	83.0	Conforme	113.1	± 19.0	Conforme
	576	80.1	Conforme	112.6	± 16.6	Conforme
	672	47.2	Conforme	98.6	± 41.2	Conforme
	750	21.2	Conforme	54.3	± 41.0	Conforme
No existe evidencia de óxido rojo, desgaste, fisuras, descamaciones ni aparición de zonas oscuras en el revestimiento de zinc

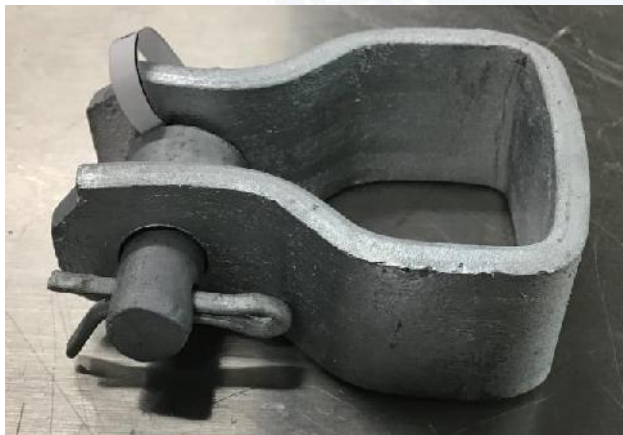
Figura 4a. Herraje D doble fleje 3/16" - OPHAHEDAC2FGR antes de su exposición a la niebla salina

Las figuras 4a y 4b muestran las imágenes del herraje tipo D doble fleje 3/16" - OPHAHEDAC2FGR al inicio del ensayo y después de 750 h de exposición a la niebla salina

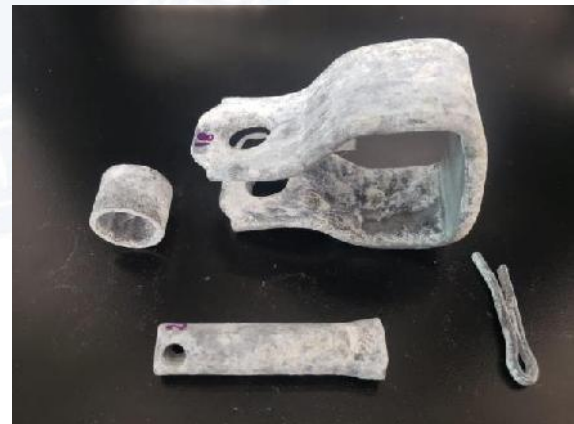
Figura 4b. Herraje doble fleje 3/16" - OPHAHEDAC2FGR después de 750 h de exposición a la niebla salina

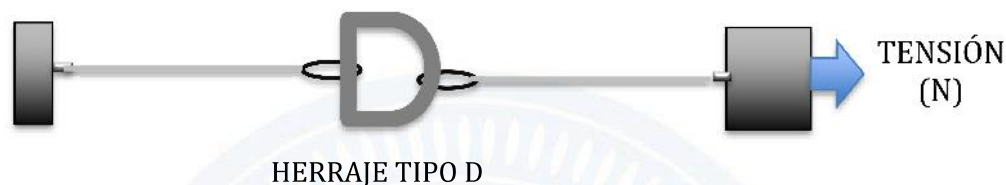
El sistema de prueba consiste de una máquina de tensión longitudinal. La configuración del sistema de prueba se muestra en la figura 5.

Fig. 5. Diagrama esquemático de la prueba de tensión al herraje tipo D

El herraje tipo “D” bajo ensayo fue sometido a una tensión gradual longitudinal comenzando desde 200 N (20.39 kgf) a una velocidad de 50 N/s (5.02 kgf/s) hasta la tensión de especificaciones (16 kN).
